ピジョン
チャイルドシート

SALVAJE

車種適合表

2012年2月現在

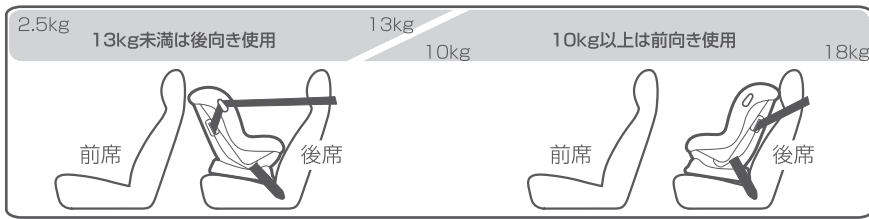
お使いいただけるお子様の条件

お子様の条件

- 体重 13kg 未満
- 参考月齢：新生児～1歳半頃まで
※新生児とは体重 2.5kg 以上在胎週数 37 週以上。

使用条件

- 体重 7kg 未満はヘッドパッドとインナークッションを使用。

- 体重 10kg 以上～18kg 以下
- 参考月齢：10カ月頃～4歳頃

- 前向きではヘッドパッドとインナークッションは使用禁止。

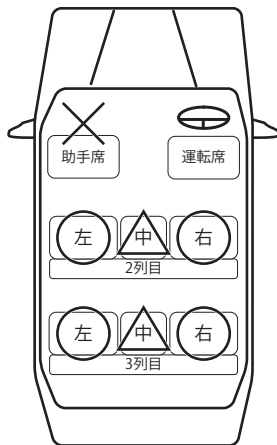
取り付け可能な場所

3点式シートベルト

助手席には取り付けできません。

2点式シートベルト
